Juli 2018

Drifts- og vedligeholdelsesplan

Bagsværd Hovedgade 130-148, 2880 Bagsværd

E/F Bagsværd Bymidte

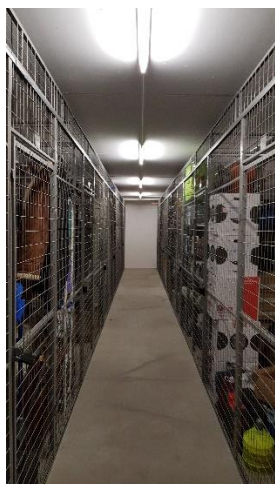
Kældergulvene fremstår i beton uden maling eller anden overfladebehandling. Der er nogle steder udført reparationer af revner i kældergulvene. Det vurderes at hovedparten af revnerne er kommet som svindrevner kort tid efter opførelsen af byggeriet. Der er ikke tegn på nye revner eller opfugtning af gulve i kælderen.

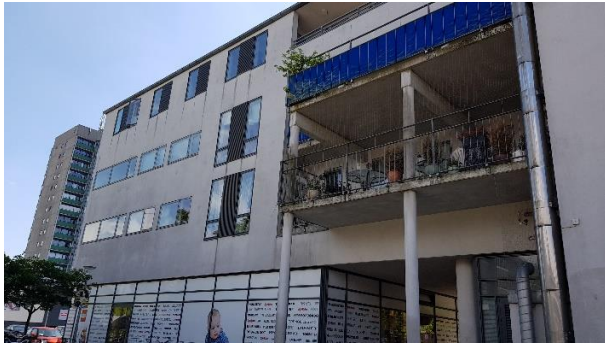
Facaderne og gavlene fremstår hvide med områder, som er lettere misfarvede. Misfarvningen ses kraftigst, hvor regnvand løber ned fra overliggende vinduespartier og fra de udvendige pynteskodder. Årsagen til misfarvningen kan her opdeles i tre årsager:

- Vandet fra de overliggende vinduer/pynteskodder ledes ikke alle steder væk fra facaden af vandnæser.
- Vandet fra de overliggende materialer fordeler sig ikke jævnt over facaden, men løber ned i spor
- De overliggende områder afgiver materiale fra overfladebehandlingen som aflejres i den mineralske puds nedenunder.

| Drifts- og vedligeholdelsesarbejde | 2018 | 2019 | 2020 | 2021 | 2022 | 2023 | 2024 | 2025 | 2026 | 2027 |
|---|---|---|---|---|---|---|---|---|---|---|
| <u>3.4 Facader</u><br>Opsætning af løskanter på facader under vinduer og pynteskodder ved vinduespartier med pynteskodder<br><br>Undersøgelse af fugtighed i konstruktion i facader bag puds med fugtskjolder<br><br>Eventuel afrensning af facader – pris afhænger af hvilken afrensningsmetode som vælges | | 30.000 kr.<br><br>30.000 kr. | 30.000 kr.<br><br>600.000 kr. | | | | | | | |

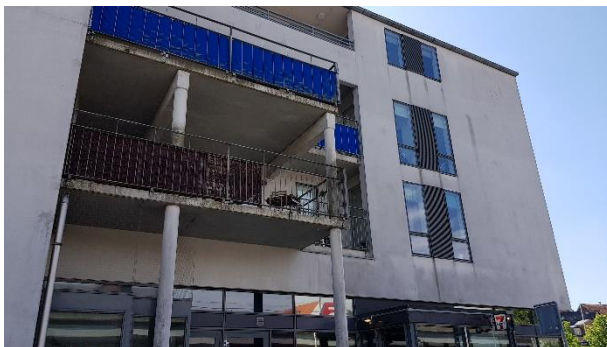
Generelt ses der ikke tegn på fugtskader på den mineralske puds. Der er dog enkelte skjolder på pudsen som ikke umiddelbart kan forklares. Det er væsentligt, at tagrender løbende oprenses således, at der ikke kommer spor fra vand, som løber ned ad facaden. Det bør overvejes at opsætte en ny vandnæse, som dækker det samlede stykke under vinduespartier med pynteskodder. Endvidere anbefales det, at der et par steder med fugtskjolder måles fugtigheden i materialerne bag facadepudsen.

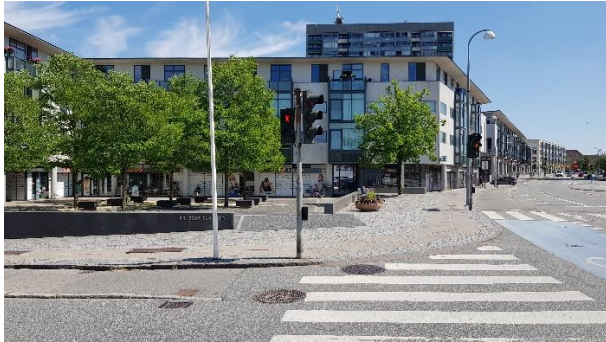
Vinduespartierne er med karme og rammer i aluminium. Karme og rammer ved vinduer og altandøre er generelt i god stand. Altandørene ved karnapperne på gadefacaderne har dog problemer med, at de hænger og mange steder kan låsemekanismen, derfor ikke kan gå i indgreb. Ligeledes er tætningslisten ved anslaget på nogle af altandørene ikke længere smidig og døren slutter derfor ikke fuldt til.

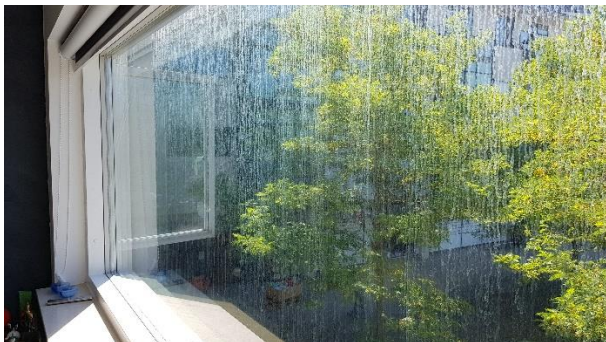
Der sker kraftige aflejringer på termoruder i vinduer, som ligger fremme i facadelinjen, hvor regnvand kan løbe nedad den mineralske puds og nedover ruden. Aflejringerne ses ikke, hvor vinduerne er placeret under tagudhæng, på karnapper eller under altangange.

Aflejringerne skyldes dels, at den mineralske puds er basisk dels, at der udvaskes salte fra den mineralske puds. Regnvandet fører partikler fra facaden med nedover ruden, hvor de aflejres. Med tiden sætter disse aflejringer sig så fast på ruden, at de ikke kan afvaskes. Aflejringerne er en del steder så kraftige, at termoruderne bør udskiftes.

| Drifts- og vedligeholdelsesarbejde | 2018 | 2019 | 2020 | 2021 | 2022 | 2023 | 2024 | 2025 | 2026 | 2027 |
|---|---|---|---|---|---|---|---|---|---|---|
| <u>3.5 Vinduer og døre</u><br>Etablering af vandnæser over vinduer, hvor der opstår aflejringer på vinduer<br>Udskiftning af vinduer med aflejringer fra den mineralske facadepuds (lydreducerende. + lavenergi)<br>Tillægspris ved udskiftes af alle vindues- og glasdørspartier<br><br>Afsætningsbeløb til at pletmale nederste del af partier i trappeopgange og ved erhvervslejemål<br><br>Gennemgang af vinduer og døre af Velfac Service<br><br>Sandblæsning og overfladebehandling af stålramme nederst i karnapper<br><br>Udskiftning af ejendommens låsesystem er ikke prissat, da det vil afhænge meget af det valgte låsesystem samt antallet af låsecylindre. Pris foreslås indhentet hos låsesmed. | | 100.000 kr.<br><br>100.000 kr. | 120.000 kr.<br>900.000 kr.<br><br>4,0 mio. kr. | | | | | | | 50.000 kr. |

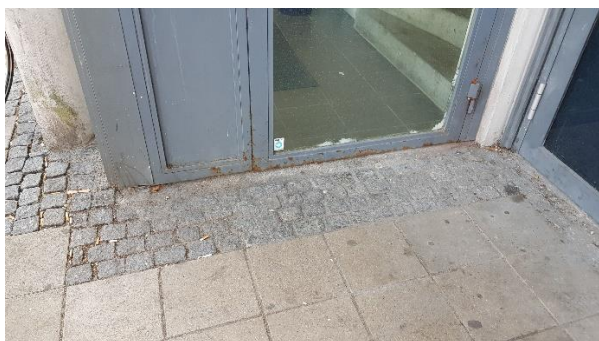
Dør og vinduespartierne nederst i trappeopgangene og ved butikkerne er en del steder med tæring eller nedbrudt overfladebehandling. Disse bør eftergås af en maler såfremt det er muligt at overfladebehandle

profilerne. Alternativt bør der afsættes midler til på sigt til at udskifte vinduespartierne ved terræn i trappeopgangene.

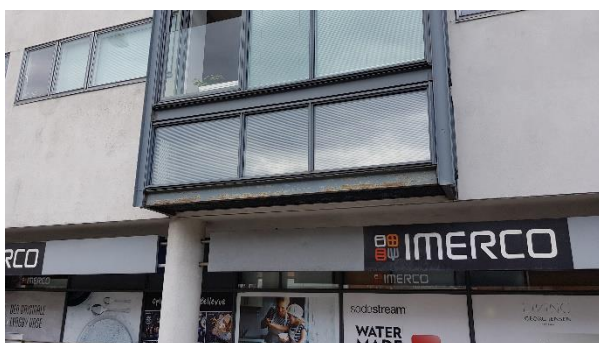
Der er konstateret korrosion/rust på stålrammerne nederst i karnapperne mod gaden. Korrosionsprodukterne skal afrensnes ved sandblæsning inden første gang der overfladebehandles og korrosionsbeskyttes. Stålet bør efterfølgende løbende overfladebehandles ca. hvert 6-7 år. I forbindelse med at stålrammen overfladebehandles, bør det kontrolleres om der er isoleret og sikret tilstrækkelig vindafskærmning i karnappens bund.

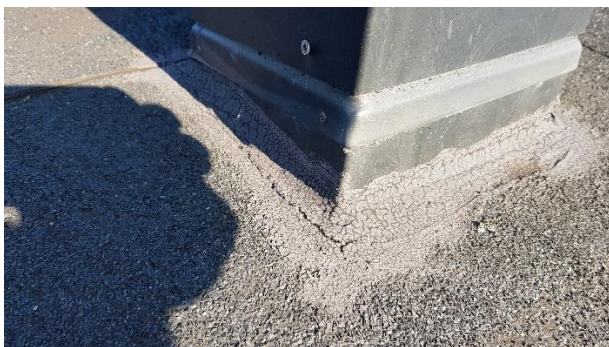
Bitumenfugerne omkring gennemføringer i taget ved ventilationshætter mm. er med fine revner og bør eftergås. Da der er flanger på ventilationshætter, som tagpappen er brændt fast på, da er tætheden ikke alene afhængig af bitumenfugen omkring taghætterne.

Hvert andet år bør en tagdækker eftergå taget for at efterse om der er opstået forhold, som kræver udbedring. I forbindelse hermed renses tagrender og vandrender.

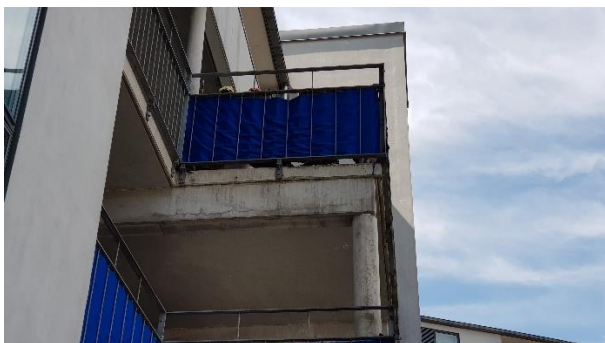
Ved en bjælke på altangangen ved Bagsværd Hovedgade 148 er der konstateret alvorlig nedbrydning af betonen og formentlig korrosion på de bagvedliggende armeringsjern. Årsagen kan være en lokal belastning af betonkonstruktionen med salt. Der må aldrig anvendes natriumklorid som tørsalt på betonkonstruktioner. I stedet skal der anvendes alternative produkter, som ikke skader beton og armeringsjern. Årsagen til skaderne på betonbjælken bør afklares og skaderne udbedres. Endvidere bør der udføres en grundig undersøgelse af, om der er skader på andre betonkonstruktioner ved altangangene.

| Drifts- og vedligeholdelsesarbejde | 2018 | 2019 | 2020 | 2021 | 2022 | 2023 | 2024 | 2025 | 2026 | 2027 |
|---|---|---|---|---|---|---|---|---|---|---|
| <u>3.7 Altangange</u><br>Undersøgelse af årsag til skade på betonbjælke samt undersøgelse af om der er flere beskadigede betonkonstruktioner ved altangangene.<br><br>Afsætningsbeløb til udbedring af betonskader (beløbet justeres efter ovennævnte undersøgelse). | | 60.000 kr. | 100.000 kr. | | | | | | | |

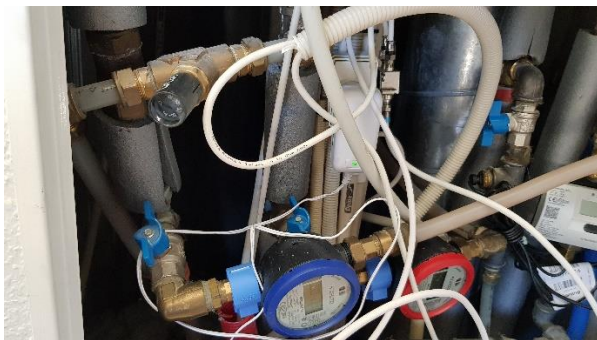
Vandinstallationen i kælderen er udført i galvaniserede stålør. Stigstrengene er udført i pex-rør med isolering. Koblingsledninger i boligen er udført som pexrør (rør i rør).

Der har i ejendommen været ét tilfælde, hvor et pexrør er sprunget fra på varmtvandsstigstrengen. Ifølge det oplyste fra ejendommens vvs-installatør var årsagen, at støttebøsningen inde i pexrøret var tæret væk. Når et pexrør springer fra i brugsvandsinstallationen, så vil det medføre omfattende vandskader i ejendommen. Det skal derfor snarest kontrolleres, om der er et generelt problem med tærede eller manglende støttebøsninger i pexrørene i ejendommen. Hvis der viser sig tæring på støttebøsninger eller manglende støttebøsninger, da skal samtlige støttebøsninger udskiftes. Hvis der ikke viser sig tæring, da skal kontrol udføres igen ca. hvert 5. år. Det foreslås, at kontrollen omfatter samtlige pexrørs samlinger i 4 boliger/erhvervslejemål. Restlevetiden for rørinstallationerne i øvrigt vurderes til mere end 25 år, men der skal påregnes løbende vedligeholdelse og mindre reparationer på installationen.

| Drifts- og vedligeholdelsesarbejde | 2018 | 2019 | 2020 | 2021 | 2022 | 2023 | 2024 | 2025 | 2026 | 2027 |
|---|---|---|---|---|---|---|---|---|---|---|
| Stikprøvekontrol af samtlige samlinger ved pexrør i brugsvandsinstallationen i fire boliger/erhvervslejemål for at afklare om der er manglende eller tærede støtdebøsninger i pexrørene ved samlingerne. | 30.000 kr. | | | 10.000 kr. | | | | | | |

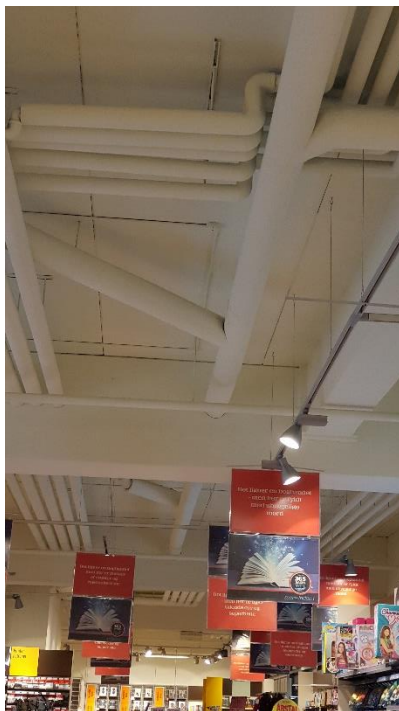
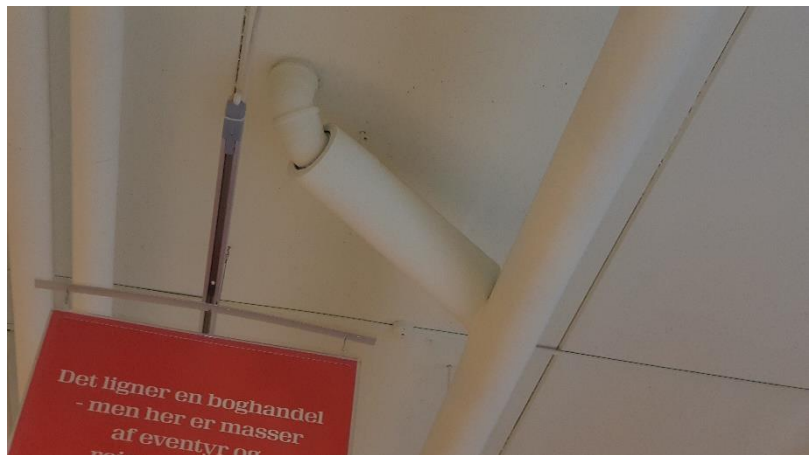
Faldstammer og afløbsrør i badeværelser er udført i plastrør. Afløbsinstallationen vurderes generelt at være i god stand, men der har været gentagne problemer med, at en afløbsledning under loftet i boghandlen/Legekæden har været tilstoppet og derfor hyppigt skal renses ved højtryksspuling. Den tilstoppede del af afløbsledningen er udført næsten vandret - særligt på den sidste del af strækningen. Der bør som minimum være et fald på ca. 1 cm pr. meter. Afløbsrøret er ført gennem de betonbjælker, som bærer etagedækket over butikken. Endvidere er der et forkert udført grenrør, hvor en faldstamme tilsluttes lodret ned oven i afløbsledningen.

Afløbsledningen bør udskiftes og omlægges således, at der på hele strækningen opnås et fald på ca. 1 cm pr. meter og det forkert udførte grenrør omlægges ligeledes. For at få tilstrækkeligt fald på ledningen, er det nødvendigt at sænke gennemføringen gennem den sidste bjælke på strækningen. Det skal i den forbindelse undersøges om det kan lade sig gøre at bore et lavere liggende hul i betonbjælken - uden at beskadige bjælkens armeringsjern.

| Drifts- og vedligeholdelsesarbejde | 2018 | 2019 | 2020 | 2021 | 2022 | 2023 | 2024 | 2025 | 2026 | 2027 |
|---|---|---|---|---|---|---|---|---|---|---|
| <u>3.12 Afløbsinstallationer</u><br>Omlægning af afløbsrør og grenrør under loft i boghandel inkl. undersøgelse af mulighed for at bore nyt hul i betonbjælke og eventuel boring af nyt hul med kernebor | | 60.000 kr. | | 1,0 mio. kr. | | | | | | |

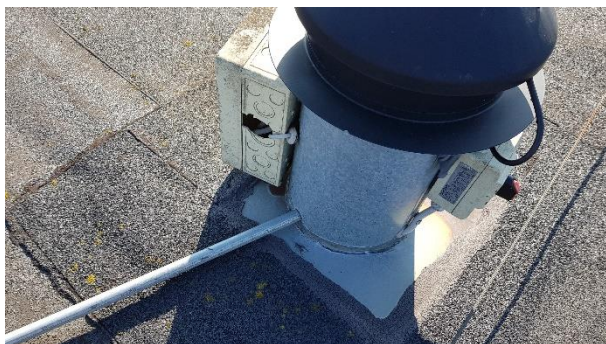
Samlekasser/-bokse på tag for elinstallation ved tagventilatorer er i meget dårlig stand. Der er risiko for afledning og overgang som følge af vandbelastning af de strømførende dele i monteringsboksen. Samleboksene bør udskiftes snarest muligt.

| Drifts- og vedligeholdelsesarbejde | 2018 | 2019 | 2020 | 2021 | 2022 | 2023 | 2024 | 2025 | 2026 | 2027 |
|---|---|---|---|---|---|---|---|---|---|---|
| <u>3.14 Elinstallationer</u><br>Udskiftning af samleklaser/-bokse mm. for elinstallationer på tag ved tagventilatorer på bygning 2 | 20.000 kr. | | | | | | | | | |

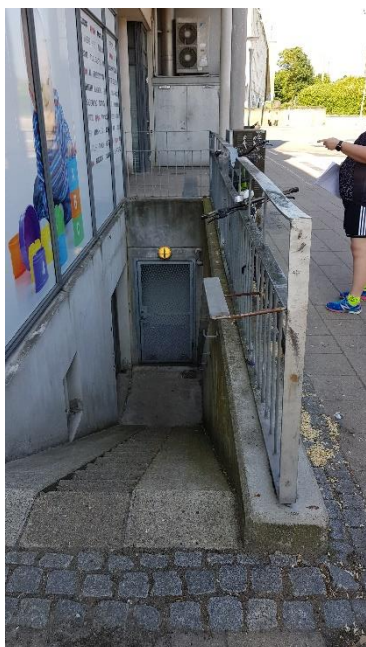
Den udvendige trappe oppe fra terræn og ned til kælderen i bygning 2 er støbt med trappetrin i beton og vanger i beton. Trin og vanger er efterfølgende pudset med cementmørtel. Trappetrinene er i god stand. Betonvangeren fremstår med gennemsivninger. Gennemsivningerne har betydning for vangers levetid, men vil kun kunne repareres ved en udskiftning af hele betonvangeren. Restlevetiden vurderes til at være mere end 10 år. Rækværket oven på vangeren er begyndt at ruste og har fået en fysisk skade. Det foreslås at udskifte rækværket.

| Drifts- og vedligeholdelsesarbejde | 2018 | 2019 | 2020 | 2021 | 2022 | 2023 | 2024 | 2025 | 2026 | 2027 |
|---|---|---|---|---|---|---|---|---|---|---|
| <u>3.16 Udvendig trappe til kælder</u><br>Nyt varmforzinket stålrækværk på trappevange | | | | | | 40.000 kr. | | | | |

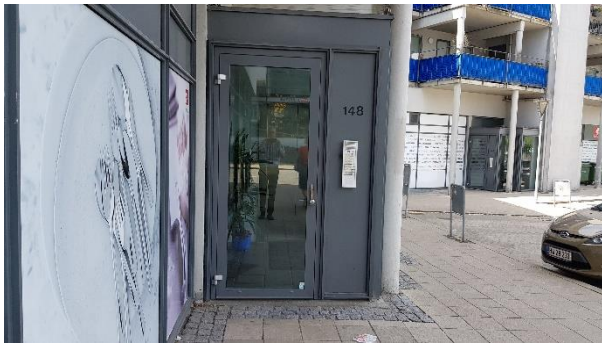
Fortovene langs bygningerne er belagt med kvadratiske betonfliser. Mellem bygningerne og betonfliserne er der et ca. 20-30 cm bredt bånd af chaussesten. Belægningerne er i god stand. Der bør dog fyldes op med fugesand imellem chaussestenene.

| Drifts- og vedligeholdelsesarbejde | 2018 | 2019 | 2020 | 2021 | 2022 | 2023 | 2024 | 2025 | 2026 | 2027 |
|---|---|---|---|---|---|---|---|---|---|---|
| <u>3.14 Belægninger på terræn</u><br>Afsætningsbeløb til opretning og udbedring af skader på belægninger | | 20.000 kr. | | 10.000 | | 10.000 kr. | | 10.000 kr. | | 10.000 kr. |
